Caracterização de Fratura em um tie-in de material Incoloy 800HT de uma Tubulação de Vapor Superaquecido.

^{1/2} Companhia Brasileira de Estireno - Unigel
Avenida Nove de Abril, 2400 - Cubatão – SP, Brasil.

Fracture Characterization in a tie-in of Incoloy 800HT of Material from Superheated Steam Pipe.

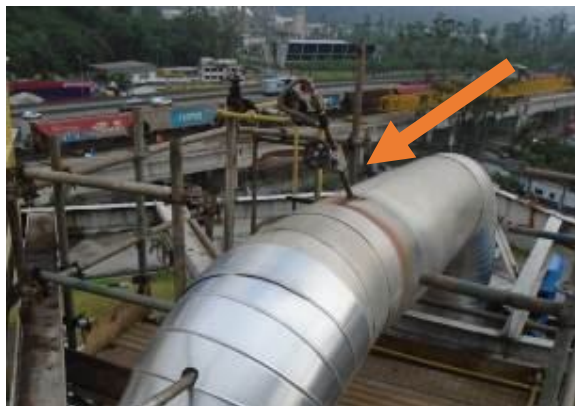
Durante o processo produtivo de Estireno, na tubulação de saída do Reator Primário, que transfere vapor superaquecido a aproximadamente 900°C para o Reator Secundário, foi evidenciado vazamento de vapor por um tie-in de 3/4" instalado na geratriz superior desse sistema, foto 01.

Foto 01 – Posição do tie-in de 3/4" onde ocorreu o rompimento durante campanha de produção de estireno, objeto desse estudo.

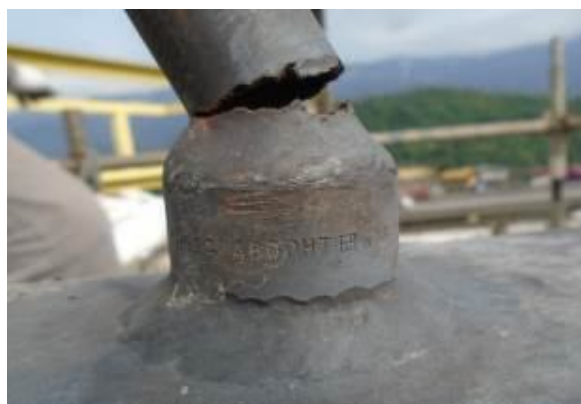
Após a paralização do processo produtivo para avaliação do vazamento, foi constatada a ruptura do trecho de tubo do tie-in, próximo a solda de ligação desse componente com o Sockolet, instalado na tubulação, foto 02, esse um colar de redução usado para fazer a união na forma de boca de lobo, nos casos de derivações com grande diferença de diâmetro.

Foto 02 – Detalhe da ruptura na região da solda de instalação do tie-in (sockolet x Tubo de 3/4").

Após análises laboratoriais dos corpos de prova pelo Microscópio Eletrônico de Varredura MEV fica evidente a caracterização da fratura frágil, provocada pelo processo de sensitização do Incoloy 800HT na região da ZAC da solda de instalação do tubo do tie-in de 3/4" com o Sockolet instalado na tubulação de transferência de vapor ao Reator de Estireno, conforme ilustrado na foto 2.

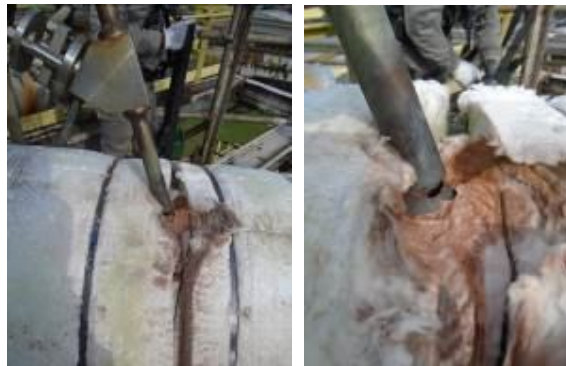
Foto 03, Detalhe da região onde houve o início da ruptura, e remoção do isolamento térmico ao seu entorno.

Desta forma, fica evidente a sensitização do material, resultado da redução localizada na camada passivada interna do tubo pela concentração de cromo nos contornos de grão do metal causada pela precipitação de carbonetos de cromo que ocorrem durante a operações com altas temperaturas, com o advento de tensão de tração provocada pelo esforço excessivo da mangueira flexível tensionada durante sua campanha, evidenciada na foto 03.

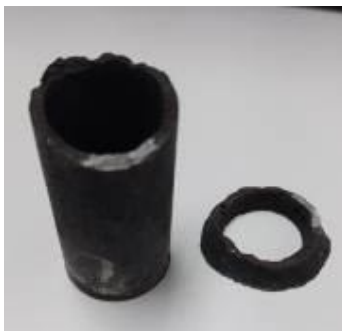
Foto 04 – Vista do tie-in de ¾" removido da tubulação.

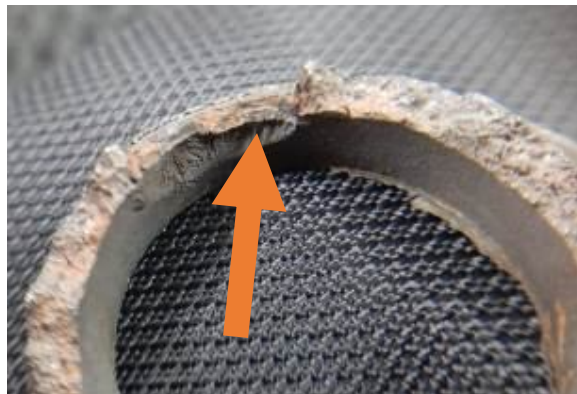
Já com o corpo de prova removido do seu local de instalação, a amostra foi separada em 2 duas peças, sendo uma da região de soldagem e outra relacionada ao próprio tubo de $\frac{3}{4}$ ", para avaliação visual das superfícies da ruptura, evidenciando em primeira análise, a possibilidade de fratura frágil, em função do tipo de ruptura apresentada nas duas faces separadas, com geometria de picos e vales, e com pequena deformação na região onde se iniciou o processo de ruptura, fotos 05 e 06.

Foto 05 – Vista da superfície de ruptura da região de solda, com indicação do início do dano, com deformação.

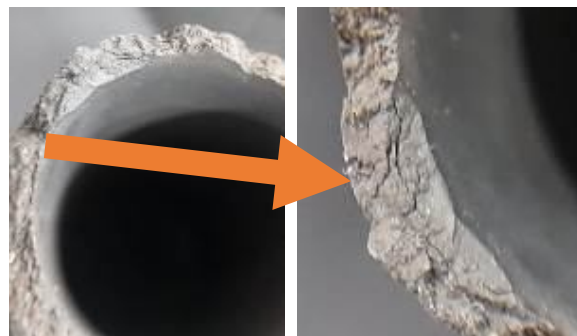
Foto 06 - Vista da superfície de ruptura da região do tubo, com indicação do início do dano, com deformação.

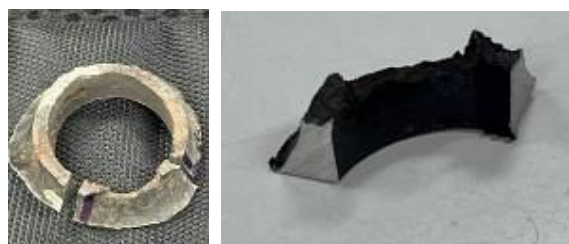
Foto 07 – Detalhe do corte transversal no corpo de prova da região da solda do tie-in onde ocorreu a deformação plástica (início da ruptura).

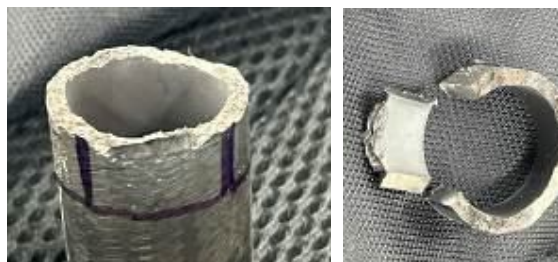
Foto 08 – Detalhe do corte transversal no corpo de prova da região do tubo de 3/4” do tie-in onde ocorreu a deformação plásticas (início da ruptura).

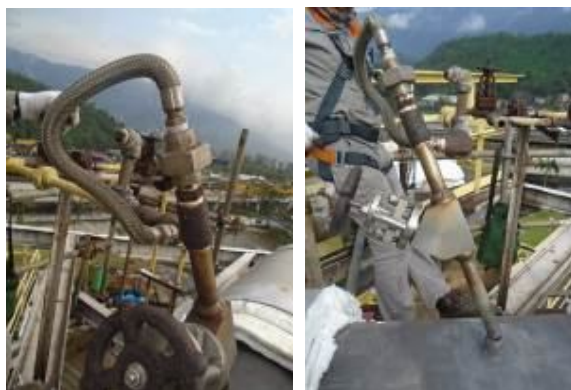
Como primeira avaliação do dano, ainda com o tie-in instalado em campo, foi possível identificar a ruptura da derivação de 3/4” na região oposta ao esforço da mangueira flexível instalado na extremidade do tie-in, com possibilidade de ser um contribuinte ao dano, foto 09.

Foto 09. Detalhe da região onde houve o início da ruptura, indicando o lado posterior a instalação da mangueira flexível, instalada na extremidade do tie-in.

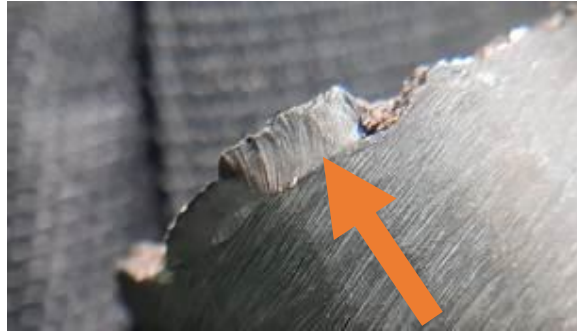
Durante a análise visual após a remoção do tie-in de 3/4” da tubulação onde estava instalada, foi caracterizada a ruptura frágil na região da solda superior do Sockolet com o tubo de 3/4”, em virtude das características das faces, tanto da solda, quanto do tubo, com pouca deformação, apenas na região onde ocorreu o início da ruptura, foto 10.

Foto 10 – Vista da região com deformação plástica onde ocorreu o início da ruptura.

Corroborando com essa primeira avaliação, observa-se região com cisalhamento dos planos cristalinos causando depressões nas duas faces da ruptura pela separação dos grãos do material, com aparecimento de trincas na região onde ocorreu o início da ruptura do corpo de prova.

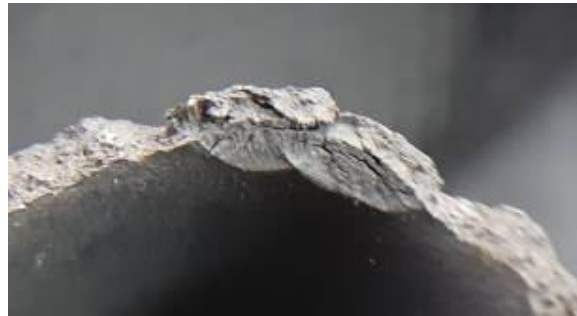
Nessa mesma região, início da ruptura, ainda visualmente, pode-se evidenciar trincas do lado interno do tubo de $\frac{3}{4}$ ", indicando o mecanismo de dano de sensitização.

Foto 11 – Vista das trincas visuais no interior do tubo de $\frac{3}{4}$ ", na região da ruptura, com trincas características de sensitização.

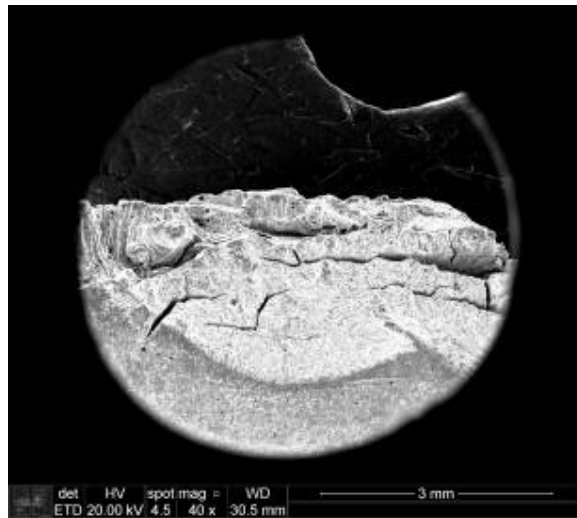
Ainda nessa região, com ampliação de 40x, fica mais evidente a caracterização da sensitização, pelas trincas evidenciadas na região do início da ruptura, de acordo com a figura 01 e 02.

Fig.01 – Vista ampliada a 40x da região interna do corpo de prova do tubo com trincas na região da ruptura.

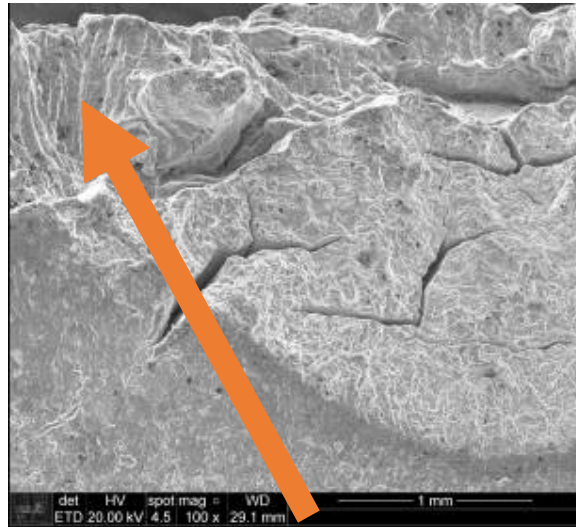
Quando ampliado a 100x no Microscópio de Varredura – MEV, é possível também identificar as marcas de deformação, ilustrada na figura 02, confirmando a característica frágil da fratura, estima-se inclusive que

a trinca tenha tido propagação rápida e transgranular, com pouca deformação plástica, pela separação de planos cristalinos, essa propagação da trinca no interior dos grãos provoca a textura facetada observada na figura 03.

Fig.02 – Imagem ampliada a 100x, com evidência de deformação plástica na região do início da fratura.

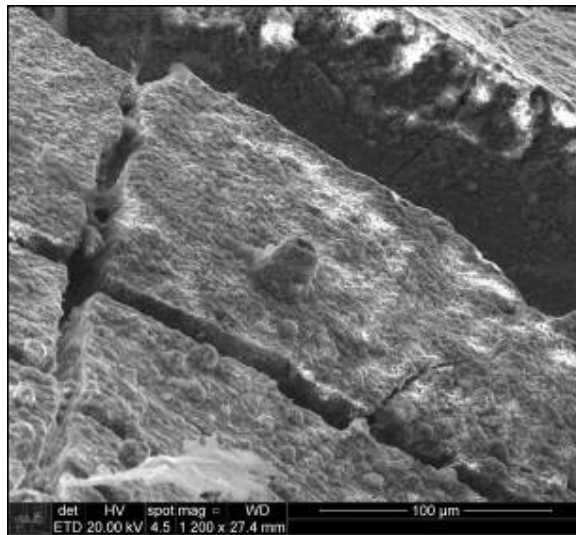
Quanto a sensitização foi melhor identificada após ensaio laboratorial de MEV, onde foi possível identificar o cisalhamento dos planos cristalinos, conforme ilustrado na figura acima.

Fig.03 – Imagem das trincas Intergranulares no material 800HT.

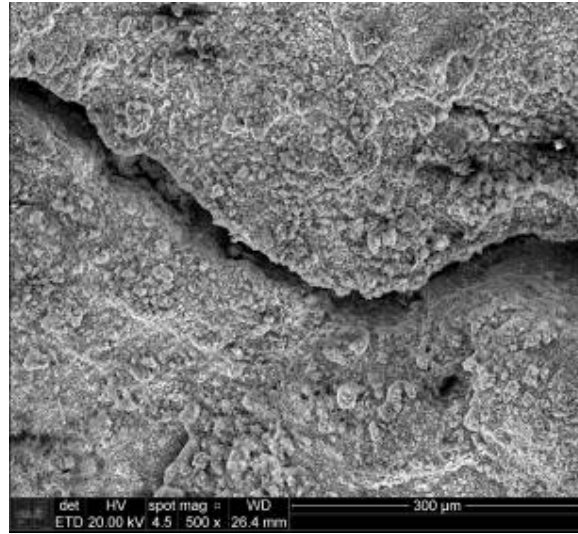
Esse mecanismo é responsável pela separação dos planos cristalinos pelos contornos de grãos, conforme ilustrado na figura 04, provocado pelo aumento significativo de precipitados intergranulares ricos em cromo, colaborado pelo efeito de tensões e elevada temperatura de operação de 900°C.

Fig.04 – Ilustração da sensitização promovida integranularmente, na região superficial interna do tubo.

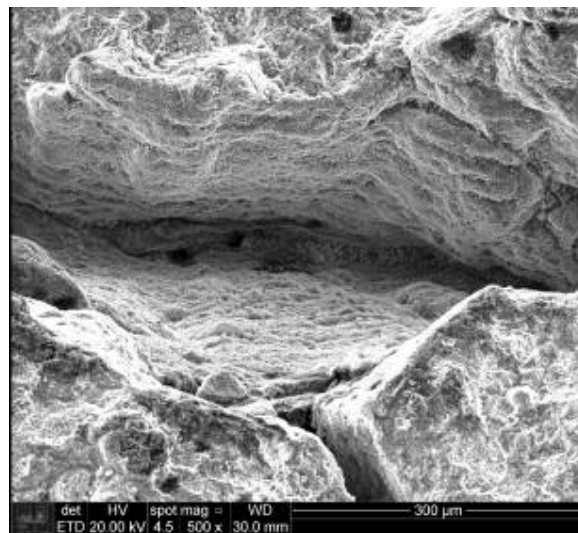
Avaliando o interior da trinca, é possível identificar o cisalhamento dos planos cristalinos do material, pelas marcas de clivagem, figura 05.

Fig.05 – Marcas de clivagem no cisalhamento dos planos cristalinos, no interior da trinca.
